Руководство по устранению помех от системы зажигания в работе сканера TOYOTA OBD-I Wireless (WiFi)

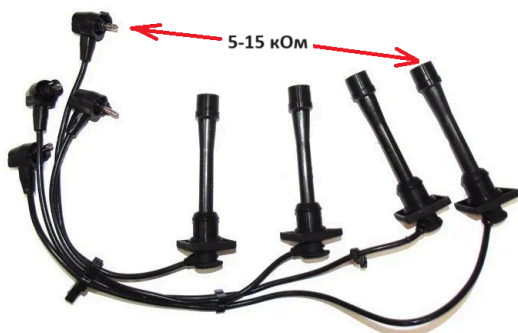
1. Обрыв или неоригинальные высоковольтные провода (Нормальное сопротивление 5-15 кОм)

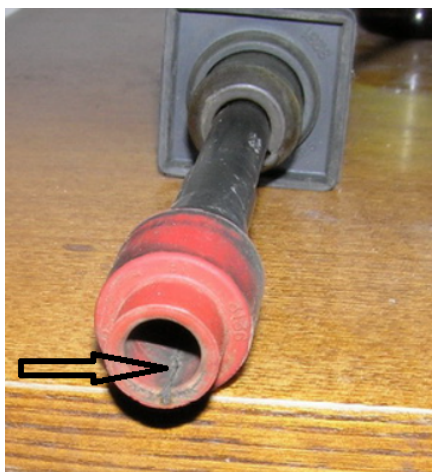
2. Пробой или отсутствие резинового колпачка свечного наконечника

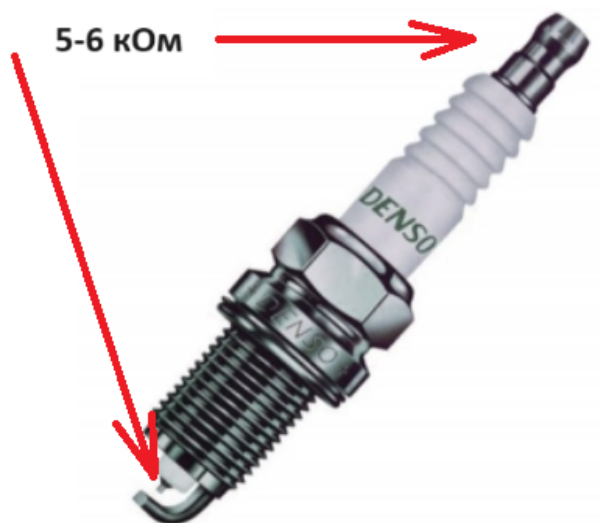
-
3. Нестандартные свечи зажигания (Нормальное сопротивление 5-6 кОм)

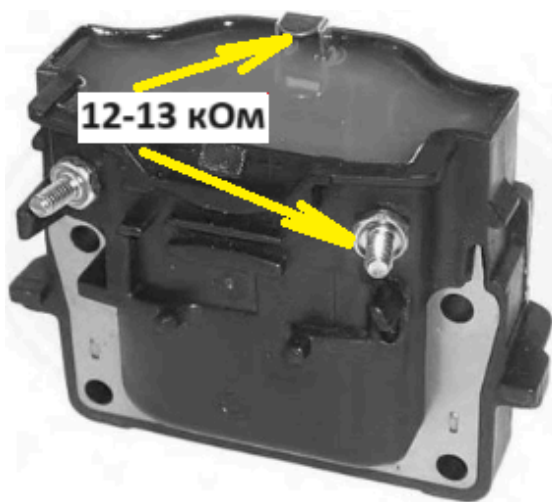
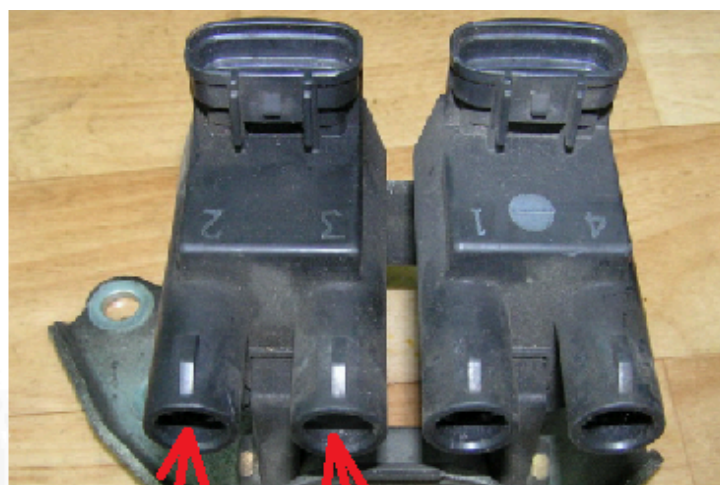
4. Пробой или обрыв катушки зажигания (Нормальное сопротивление вторичной обмотки 12-13 кОм)

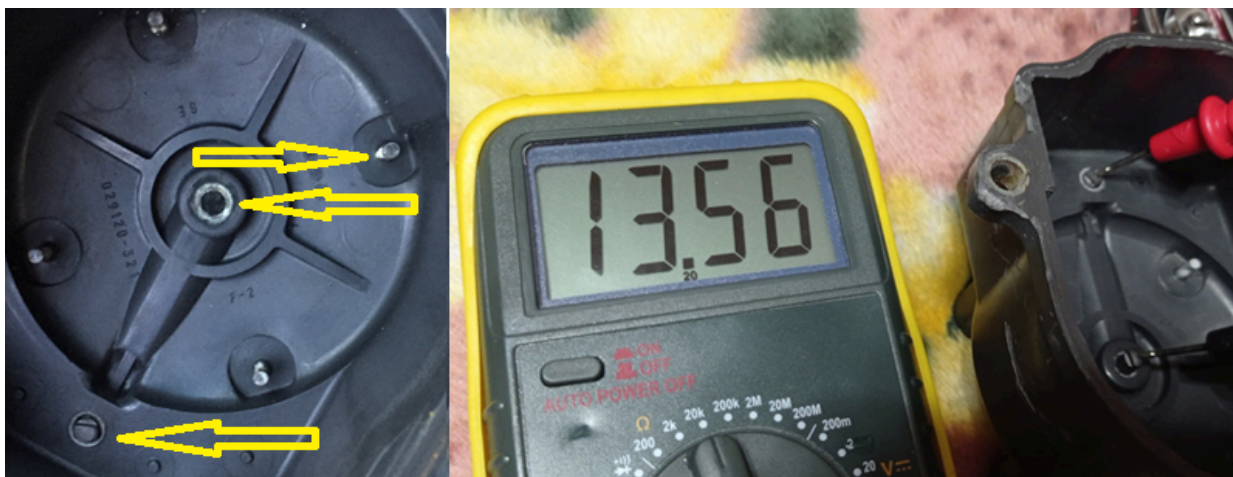
5. На моделях с распределителем, причиной помех могут быть: раннее или позднее зажигание (неправильно установлен ремень ГРМ), неисправность “уголька” крышки трамблера, неисправность “бегунка”. Также наличие токопроводящей пыли, выгорание контактов токосъемных выводов, обрыв резистора крышки трамблера (Нормальное сопротивление между контактами “уголька” должно быть 13-15 кОм), а также - плохой контакт токосъемных выводов со стороны высоковольтных проводов.

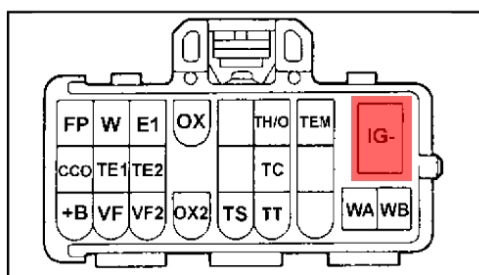
DLC1.

Рис.1 Разводка разъема DLC1 Toyota. Контакт IG- помечен красным цветом.

Если нестабильная работа сохраняется, то в жгуте диагностического разъема находим провод, соединяющий **контакт IG-** с катушкой зажигания и отключаем его со стороны катушки. Тем самым снижаем уровень излучаемых помех. На моделях с распределителем, этот провод подключен к разъему трамблера.

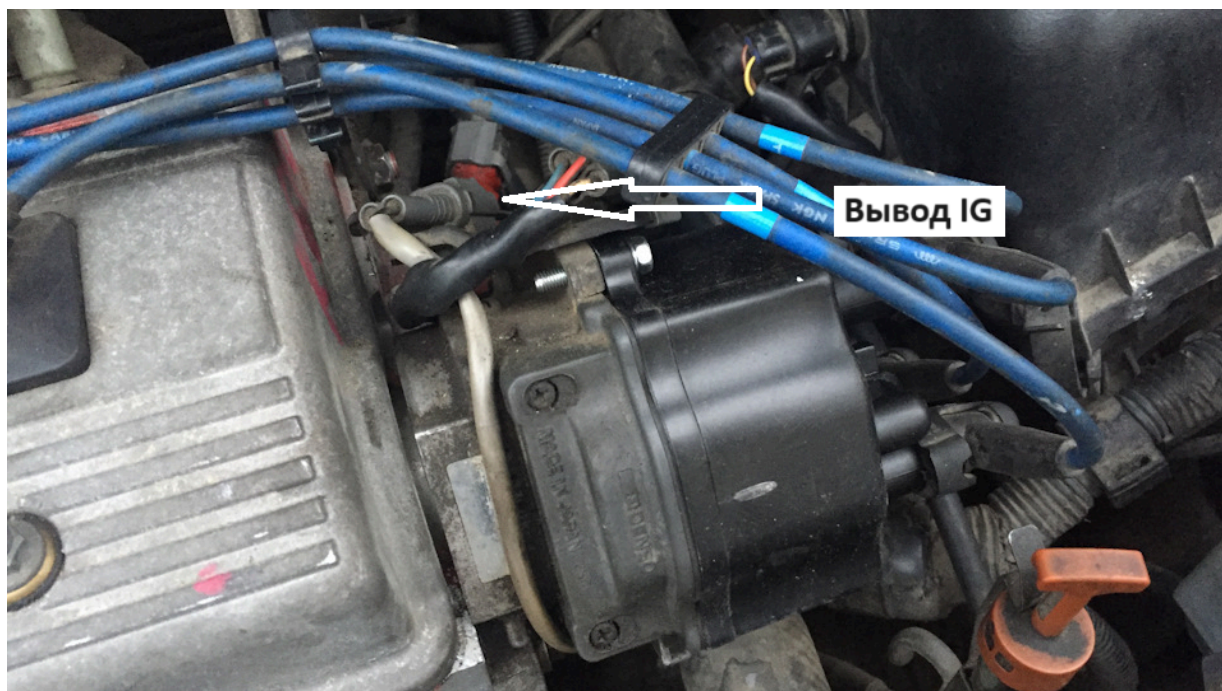
Рис.2 Провод контакта IG- в разъеме трамблера (Удалить провод из разъема со стороны жгута проводки).

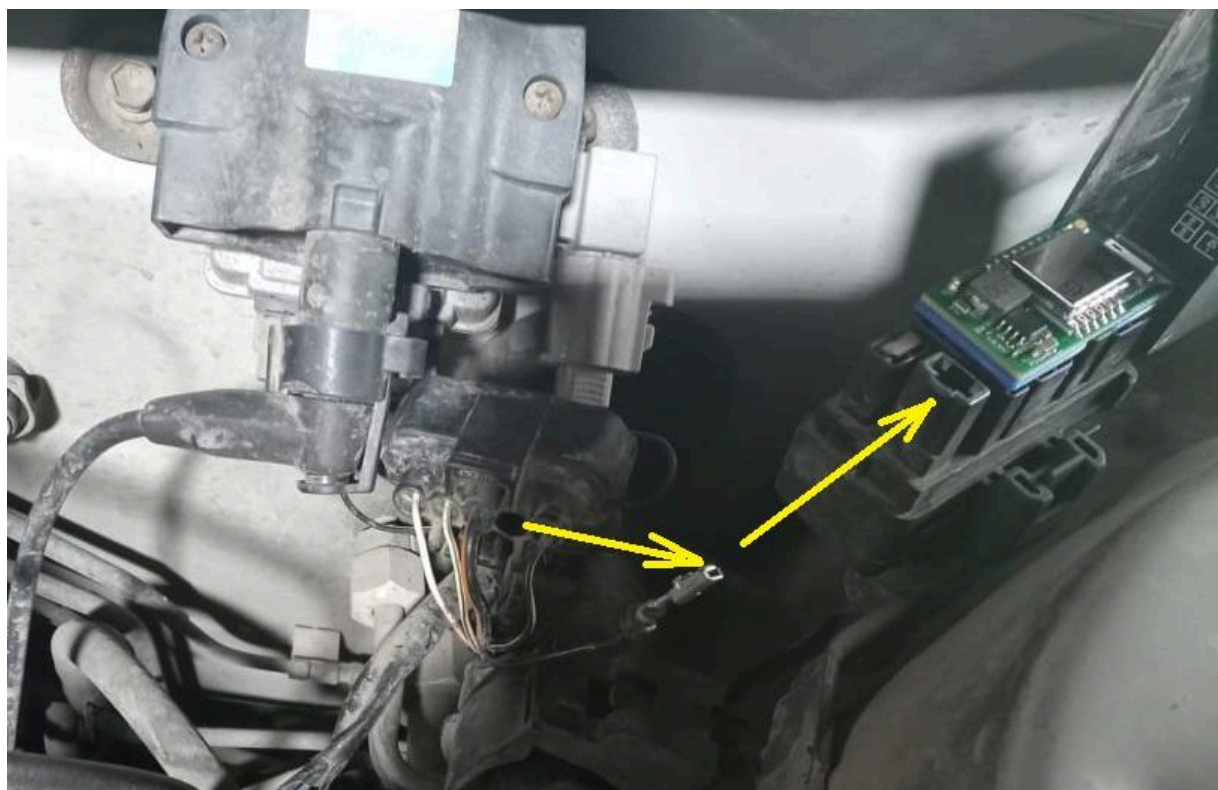
Рис.3 Провод контакта IG- в разъеме коммутатора 3S-FE.

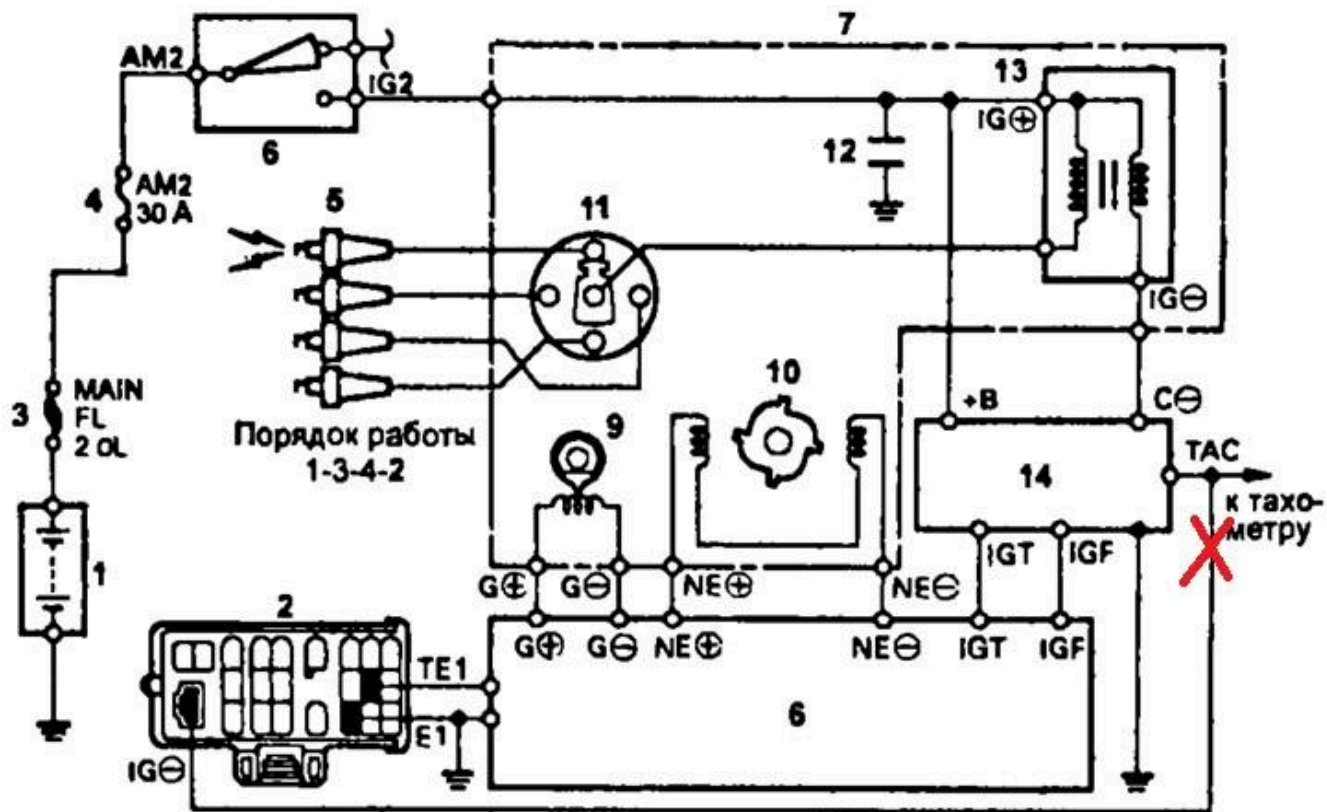
Рис.4 Правильное отключение провода IG- в проводке двигателя 3S-FE.
